不堪兩颱摧殘 11 操場皮掀開

2015-10-01 07:18:58 聯合報 記者張裕珍／苗栗報導

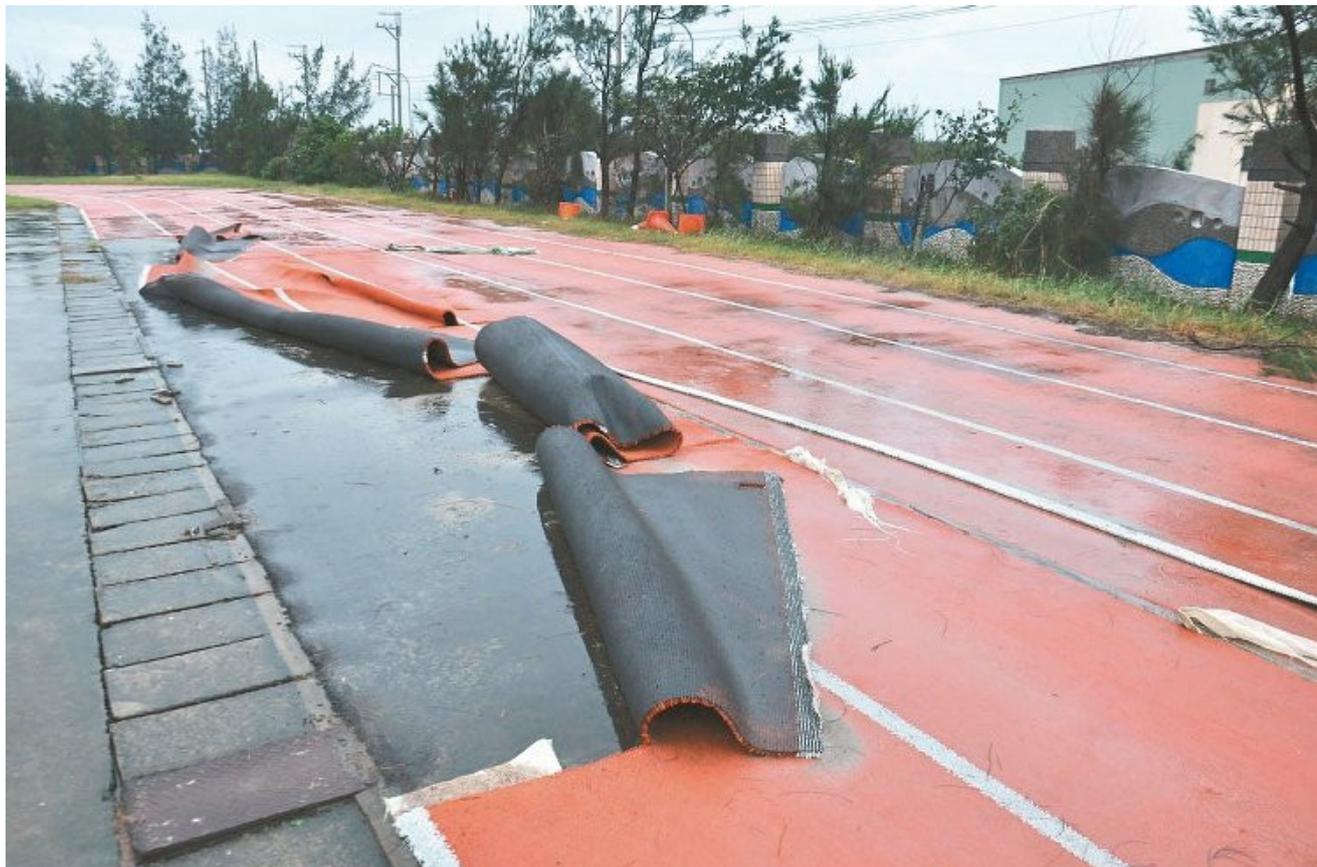
後龍鎮外埔國小的人工草皮跑道也被吹掀，二度受災。 記者張裕珍／攝影

靠海的鄉鎮風力更強，包括後龍鎮成功、外埔等學校跑道二度受災，外埔國小跑道也為PP人工草皮打造，跑道被掀翻約50公尺長，校方在蘇迪勒後暫時「拉皮」弄平整，但強颱杜鵑一來，又被「吹」回原形。

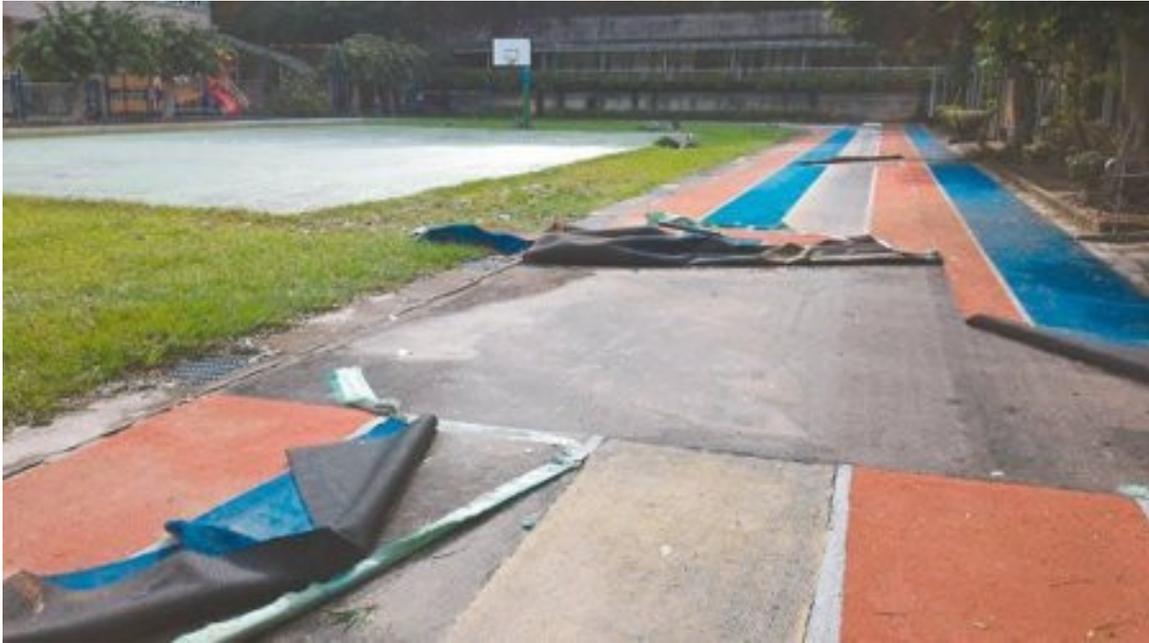
南庄國小受災最嚴重，PP人工草皮跑道幾乎全被吹壞，露出柏油鋪面，校長日智衡說，跑道嚴重受損，目前孩子無法跑步遊戲，體育課也改以球類運動為主；頭份國小PP材質的彩虹跑道經兩次颱風摧殘，200公尺長外側跑道被掀開，校方試圖「拉皮」無效，將請廠商修繕，避免災情擴大。

南庄國小人工草皮跑道因風災受損嚴重，校方爭取經費全面翻新。圖／南庄國小提供
